**CRITERI E TECNICHE DI PROGETTAZIONE  
DELLE INFRASTRUTTURE VIARIE PER LA  
PREVENZIONE DEI DISSESTI E LA TUTELA  
DEL TERRITORIO.  
ALCUNE APPLICAZIONI ALLA RETE VIARIA  
DELLA SARDEGNA.**

**Francesca Maltinti**

**Francesco Ruggieri**

**Francesco Annunziata**

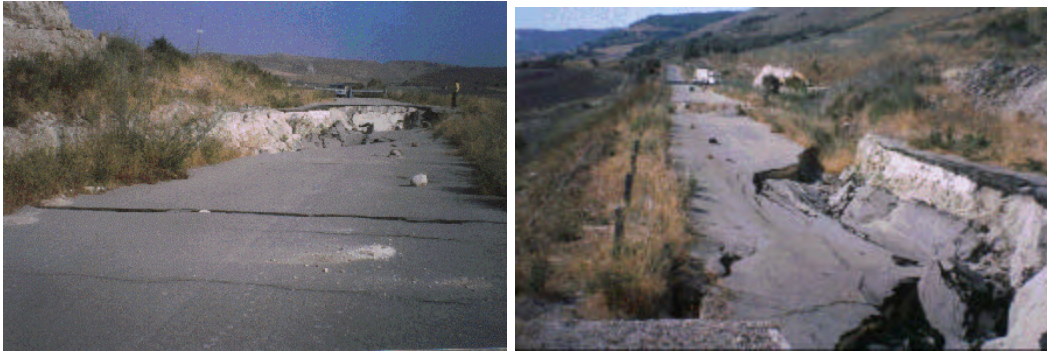
Nel 1998, a seguito di una precipitazione notturna, peraltro neanche particolarmente intensa, si è verificato il collasso del corpo stradale della strada provinciale che collega l'abitato di Ittiri con Florinas.

Le conseguenze dell'accaduto sono visibili nella figura 4. Dall'analisi sul luogo è emerso che la strada a mezzacosta è stata realizzata su un pendio particolarmente acclive e con materiali argillosi. Non si sono rilevati interventi di bonifica su tali terre scadenti e neanche la presenza di dreni di umidità. Ancora, si è notata la totale assenza di cunette a monte dell'infrastruttura. Alla luce di questi aspetti, si è pensato che in seguito alla precipitazione, l'acqua sia penetrata al di sotto della sovrastruttura e abbia interessato il terreno di fondazione dell'infrastruttura fluidificandolo e dando luogo al cedimento. La raccomandazione che viene suggerita da questo caso è ancora quella di evitare i terreni argillosi [6], [7], di provvedere eventualmente ad una loro bonifica e proteggerli dall'acqua con appropriati drenaggi e opere idrauliche a salvaguardia del solido stradale [8], [9].

**Figura 4 - Ittiri: Collasso della strada provinciale Ittiri-Florinas.**

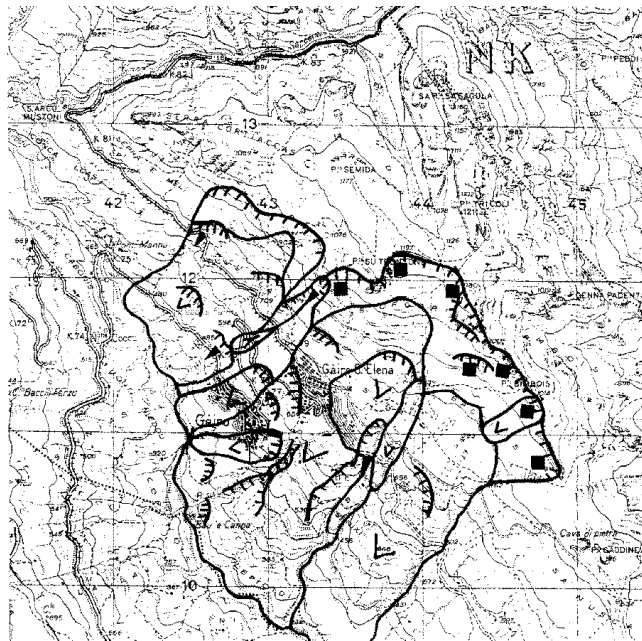
Il comune di Gairo è stato interessato da diversi fenomeni franosi che, in particolare, negli anni 1969, 1980, 1987 e 1991 hanno interessato la S.S. n°198 che collega il paese con il centro abitato di Lanusei. La figura 5 (ripresa dall'archivio storico AVI) rappresenta il fronte di frana.

**Figura 5 - Gairo: Fronte di frana.**

La causa principale che ha causato le frane è da ricercarsi nella geologia e morfologia della zona: essa è infatti costituita da un complesso di scisti arenacei e argilloscisti siluriani e la giacitura è a franapoggio con pendenza elevata. Talvolta, in affioramento, tali scisti sono ricoperti da livelli argillosi e da detriti di falda in ammassi caotici. La parte superficiale ed alterata degli scisti permette l'infiltrazione delle acque meteoriche e di ruscellamento superficiale negli strati più profondi, praticamente impermeabili, si da innescare fenomeni di argillificazione e lubrificazione, con conseguente scivolamento, lungo la superficie di contatto fra scisti superficiali e profondi.

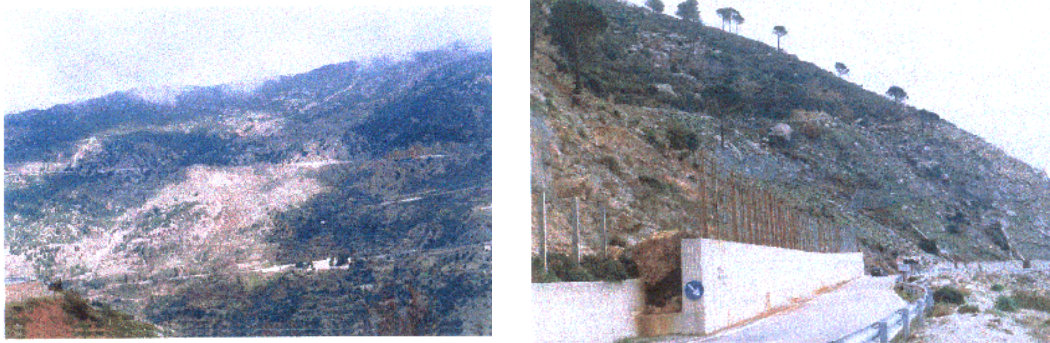
Nella figura 6 è evidente la scarpata in frana e le misure di protezione alla infrastruttura costituite da muri di sostegno in calcestruzzo armato e reti di contenimento contro la caduta massi [10], [11].

**Figura 6 - S.S. n° 198 Gairo-Lanusei.**

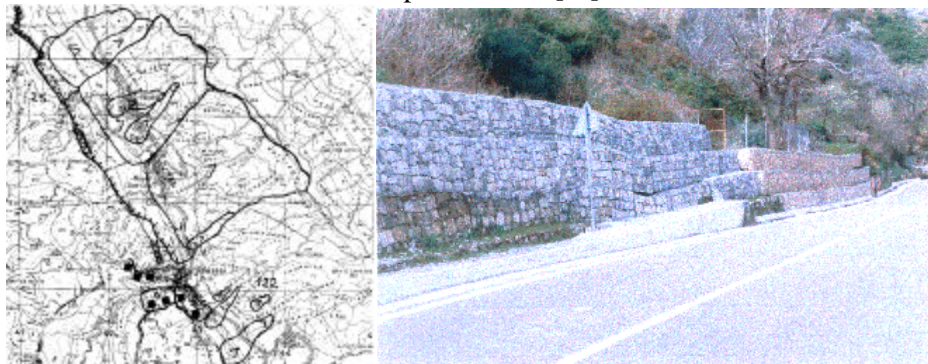
Il comune è stato oggetto di diversi fenomeni franosi censiti a partire dal 1951. Nel 1953 risulta inagibile la strada che collega Osini con Gairo in seguito ad una frana che ha danneggiato gravemente l'infrastruttura. Negli anni 1951 e 1956 l'abitato risulta isolato da diverse frane che sono sopraggiunte nel territorio comunale in seguito a eventi meteorici eccezionali che hanno peraltro aumentato le portate delle falde sotterranee determinando il sollevamento delle superfici freatiche. L'evento si ripete nel 1967 a ridosso dell'abitato. Il fronte di frana, come è evidente dalla figura 7, è piuttosto esteso, a causa della idrogeologia della zona. Per far fronte a questa situazione ad alto rischio (esiste un decreto di trasferimento dell'abitato datato 1952) sono stati effettuati interventi di canalizzazione, gradonature, muri a gravità, gabbionate e un canale di guardia per le acque di corrivazione a monte dell'abitato. Evidentemente l'errore in questo caso sta a monte: nella assenza o non osservanza di un attento Piano Territoriale che avrebbe dovuto impedire, se non la realizzazione, ma almeno lo sviluppo di un centro abitato in una zona così instabile e problematica [12].

**Figura 7 - Osini: Fronte di frana e gabbionate sulla S.P. n°11**

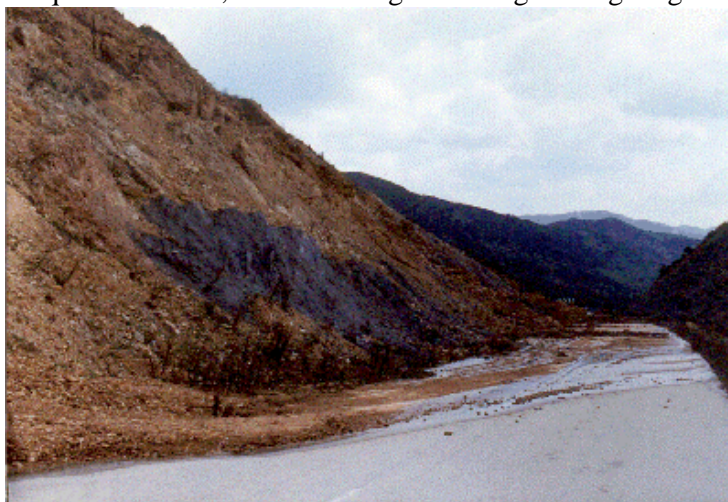
Nel novembre 1984 la Strada Provinciale n°22 Ballao-lim. Ecalaplano è stata investita da un cedimento delle scarpate conseguente all'apertura del solido stradale in trincea (ved. fig. 8) il fatto ha comportato l'interruzione al traffico.

I fenomeni franosi, classificabili come fenomeni di scivolamento, hanno interessato la zona superficiale di affioramenti di argilloscisti e scisti. L'apertura della trincea ha evidentemente alterato i già delicati equilibri meccanici, incrementando gli sforzi alla base dell'ammasso terroso incoerente. Ne è derivato il collasso della scarpata che ha gradualmente coinvolto la soprastante copertura colluviale. Una componente importante del dissesto è rappresentata dalle sovrappressioni interstiziali, causate dalla presenza dell'acqua di infiltrazione [13].

L'evento, successivamente, si è ripetuto nel 1992, la cause sono ancora da ascrivere a processi erosivi, di filtrazione e saturazione, processi che si sono innescati grazie a fattori predisponenti quali alterazione, fatturazione e giacitura degli strati geologici.

**Figura 8 - Frana lungo la scarpata di trincea della S.P.n°22**

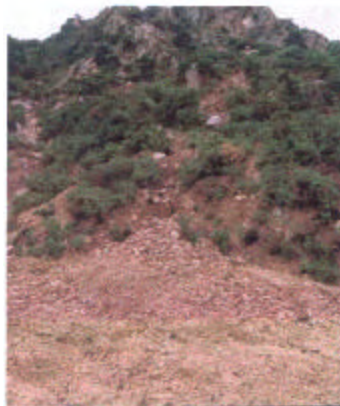
Le zone maggiormente interessate da fenomeni alluvionali sono da ricercarsi nel sud dell'isola. Un'area frequentemente colpita da questi eventi è l'area attraversata dalla S.S. n°125 che nell'inverno del 1993 ha subito gravi danni alla viabilità in conseguenza delle precipitazioni meteoriche di intensità eccezionale. Nella figura che segue mostra un tratto di scarpata in frana.

**Figura 9 - Frana lungo la scarpata della S.S.n°125**

Lungo l'intera zona si scorgono vari solchi aperti dallo scolo delle acque che minacciano di formare una serie di valloni anticipando lo scoscendimento dell'intera scarpata. Gli strati superficiali, per effetto dell'acqua dilavante colando allo strato plastico, hanno asportato in parte la vegetazione spontanea. Come è visibile dalle figure di seguito riportate l'azione impetuosa dell'acqua ha provocato ingenti danni alle infrastrutture viarie determinando lesioni importanti e crolli nei ponti.

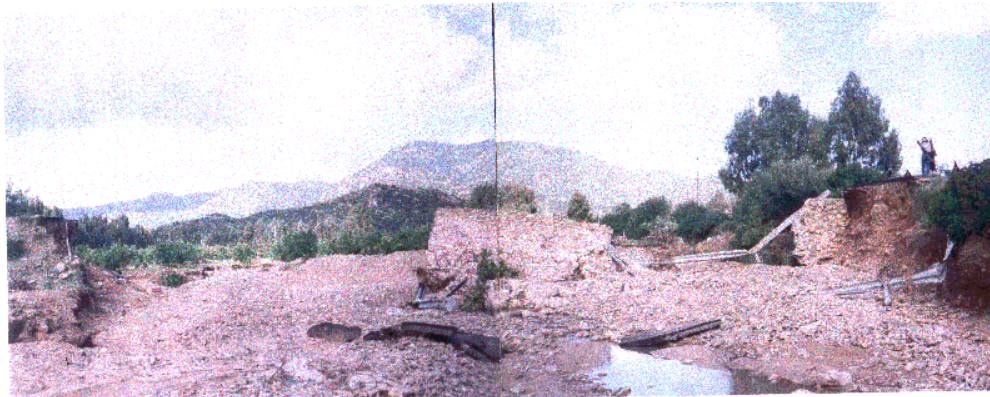
**Figura 10 - S.S. n°125, Ponte crollato in seguito all'azione dirompente dell'acqua**

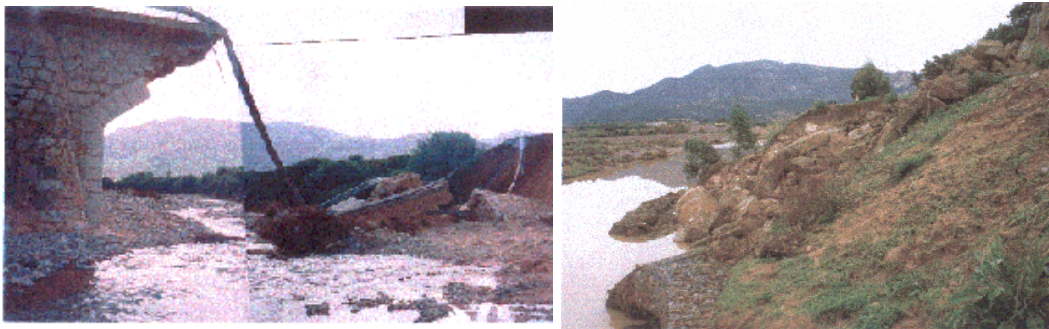
La figura 11 mostra, inoltre, una gabbionata danneggiata dalla frana della scarpata; è evidente come è stata traslata e scalzata dalla posizione originaria adattandosi alle deformazioni del terreno in movimento.

**Figura 11 - S.S. n°125 crollo della spalla laterale del ponte e gabbionate danneggiate dalla frana**

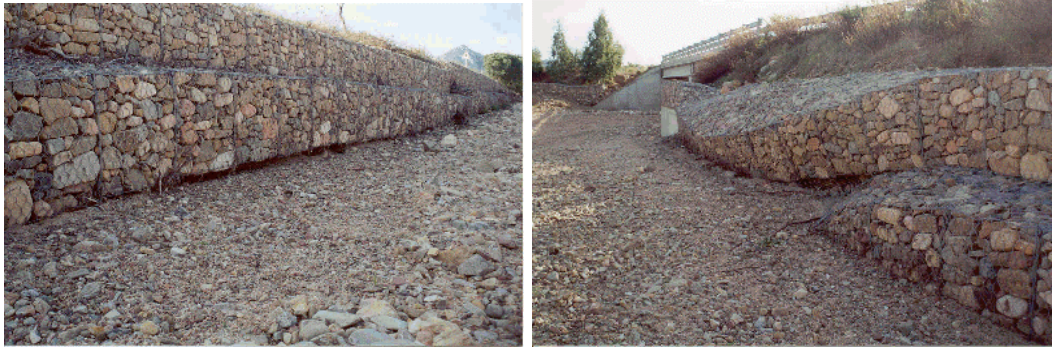
La stessa area nel Novembre 1999 è stata oggetto di un nuovo evento alluvionale che ha messo in evidenza la superficialità di analisi e progettazione degli interventi di recupero. Nella figura 12 sono evidenziati i danni causati dall'alluvione del 1999 nel tratto di strada in prossimità del ponte già riportato in figura 10. E' possibile notare come le gabbionate di protezione del piede del rilevato siano state completamente ribaltate a causa dello scalzamento indotto dalla vena fluida. E' importante osservare nella figura 12 b come sia manifesto l'insufficiente affondamento della prima fila di gabbioni, semplicemente posata sul piano di campagna.

**Figura 12 - S.S. n°125: ribaltamento ed errata realizzazione delle gabbionate**

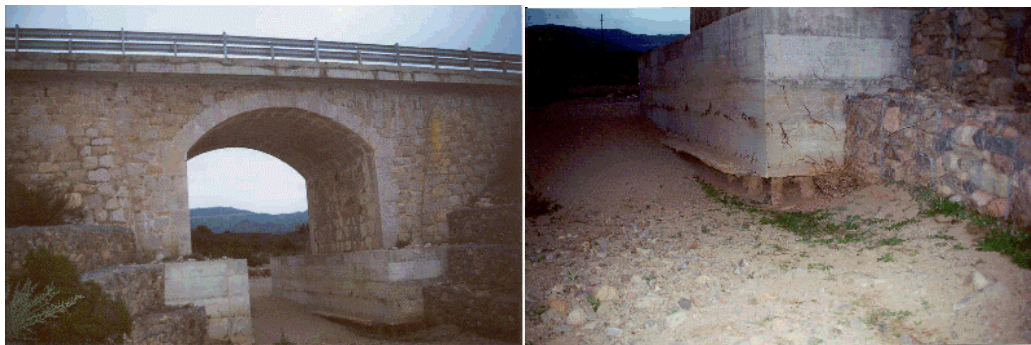
Inoltre nella figura 13 si nota come alcuni interventi strutturali di rinforzo delle fondazioni dei ponti con zatteroni di rinfianco su paratie di micropali, anche se efficienti dal punto di vista prettamente strutturale, non sono stati sufficientemente studiati da un punto di vista idrologico e geotecnico. Infatti la soluzione adottata ha notevolmente ristretto la sezione idraulica dell'attraversamento, creando un vero e proprio tubo di Venturi che ha provocato un considerevole aumento della velocità dell'acqua e di conseguenza fenomeni erosivi e di scalzamento.

**Figura 13-S.S. n°125: problemi di scalzamento dovuti alla riduzione della sezione idraulica**

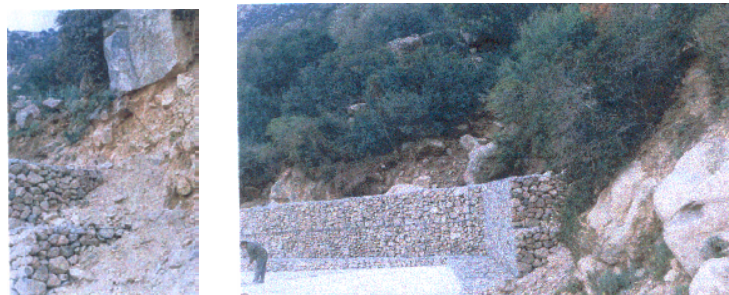
L'ultima alluvione del novembre 1999 ha gravemente danneggiato la S.S. n°387 al Km 84+100 dando luogo a fenomeni franosi. Come mostrano le immagini riportate in figura 14, la frana ha interessato la scarpata a monte, e si è verificato lo scoscendimento del terreno fino ad invadere la piattaforma stradale e lesionando seriamente l'intero solido. L'intervento di sistemazione ha previsto la realizzazione di opere di contenimento per mezzo di gabbionate, facilmente adattabili e di facile ripristino in caso di perdita di funzionalità.

**Figura 14 - S.S. n°387: frana lungo la scarpata di monte e intervento con gabbionate.**

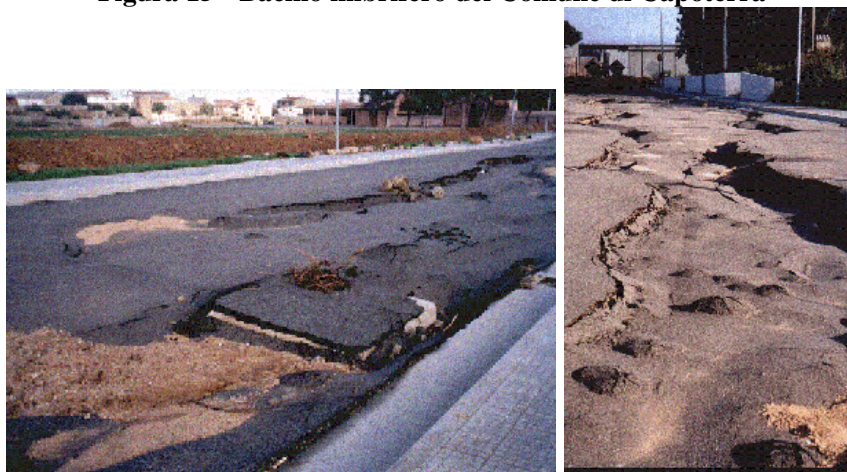
**Figura 16 - Strada comunale che conduce al cimitero di Capoterra.**

La figura 15 mostra i rilievi che circondano il centro abitato di Capoterra: essi costituiscono un bacino imbrifero la cui linea di compluvio corrisponde con la strada comunale realizzata in prossimità del cimitero. Gli effetti di tale scelta sono visibili nell'immagine seguente: l'acqua proveniente dalle montagne si è convogliata sulla strada, seguendo il suo naturale percorso, ed è poi penetrata negli strati più profondi della sovrastruttura, probabilmente a causa della discontinuità rappresentata dal tombino e da un sistema di drenaggio inesistente. L'acqua incanalatasi nello strato di fondazione è entrata in sovrappressione determinando un rigonfiamento della infrastruttura e il suo successivo cedimento. Inoltre la pressione dell'acqua ha portato in superficie il materiale lapideo di diversa pezzatura dallo strato più profondo della fondazione determinando piccoli rilievi e rigonfiamenti.

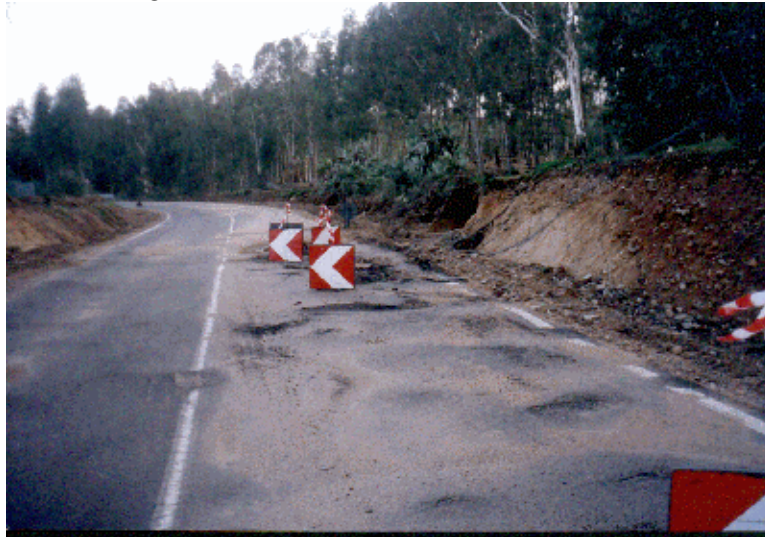
**Figura 17 - Strada comunale tra Capoterra e Santa Lucia**

Ancora sulla strada che collega Capoterra con la località di Santa Lucia, si sono rilevati gravi dissesti dovuti alla assenza di adeguate opere idrauliche. La figura 17 denota il grave ammaloramento della infrastruttura: l'acqua ha eroso la scarpata di scavo,

l'assenza delle cunette ha determinato l'infiltrazione dell'acqua al di sotto della pavimentazione con le conseguenze visibili.

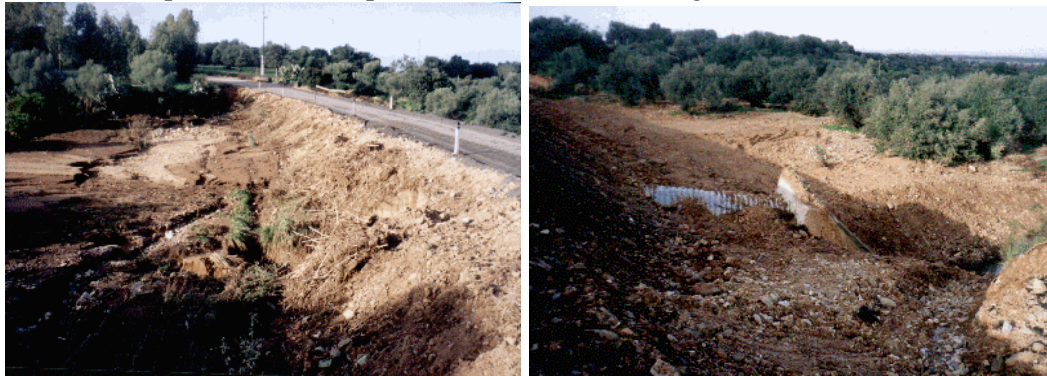
Lungo la stessa strada una buona parte del rilevato è stata portata via dall'acqua. Il fenomeno si è verificato in prossimità di un tombino che evidentemente non è riuscito a smaltire la portata proveniente da monte. Al momento del sopralluogo il rilevato era appena stato ricostruito (ved.fig.18) ma le tracce dell'avvenuto passaggio dell'acqua sono evidenti nelle due immagini che seguono. In particolare nella seconda immagine si evince che l'acqua ha cercato di ripercorrere il suo cammino originario.

**Figura 18 - Rilevato ricostruito sulla strada Capoterra-Santa Lucia**

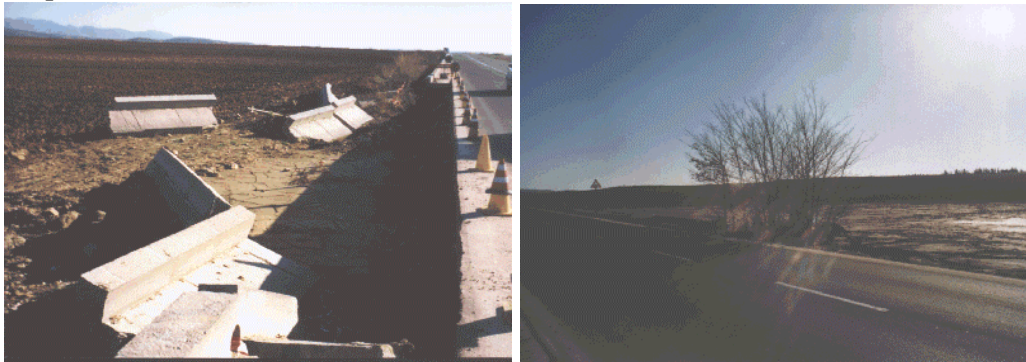
La figura 19 riprende un tratto della S.S. n°128 nelle vicinanze del comune di Barrali dopo le alluvioni del Novembre 1999. In seguito alla intensa precipitazione la zona è stata completamente allagata, l'infrastruttura è stata pesantemente danneggiata dall'acqua che, non trovando un passaggio sufficiente attraverso il tombino, ha scavalcato la strada percolando lungo il profilo della banchina e andando a scalzare il terreno di fondazione della stessa. Quest'ultima, realizzata in calcestruzzo, mancando l'appoggio sottostante, ha funzionato come una mensola, e, non essendo dimensionata come tale, ha collassato. La forza dell'acqua è stata di tale intensità da spostare di alcuni metri gli elementi in cui si è divisa la banchina.

Al di là dell'entità eccezionale dell'evento, si è potuto constatare che il tombino è stato realizzato con due tubi affiancati: esso perciò risulta maggiormente ostruibile

rispetto ad un tombino ad unica canna pur smaltendo la stessa portata. Inoltre si è notato che sull'opera d'arte gli interventi di manutenzione ordinaria sono stati completamente assenti: dalla stessa fotografia si può rilevare l'esatta posizione del tombino grazie alla presenza di robusti arbusti che sono stati lasciati crescere ad ostruire l'imboccatura dell'opera idraulica.

**Figura 19 - S.S.n°128 cedimento della banchina in prossimità di Barrali.**

E' inoltre da segnalare il non idoneo impiego di strutture rigide in cls per la realizzazione di opere marginali sul rilevato. A tal proposito si ritiene idoneo l'impiego di strutture flessibili in terra armata e non, o in gabbioni. Si segnala la grave assenza di opere di deflusso dell'acqua dalle cunette, quali embrici opportunamente diffusi, che possano convogliare l'acqua lontano dalla piattaforma stradale e dal solido stradale stesso.

- E' preferibile impiegare tombini ad un'unica canna piuttosto che a canne affiancate in quanto queste ultime, pur smaltendo la stessa portata, sono facilmente ostruibili.
