EFFICACIA DELLE PROCEDURE DI VALUTAZIONE PREVENTIVA DELLA SICUREZZA STRADALE

Orazio Giuffrè

La presente memoria riferisce i risultati di uno studio concepito per valutare l'efficacia potenziale della procedura di road safety audit; esso intende fornire, infatti, un contributo all'implementazione, anche nel nostro Paese, di un sistema di controllo preventivo della sicurezza, in accordo alle iniziative in tal senso intraprese dal Ministero LL.PP. in seno al Piano Nazionale della Sicurezza Stradale.

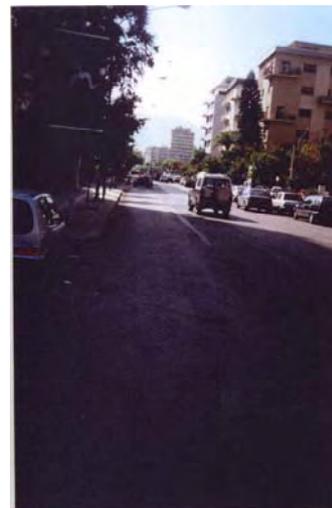
Foto 3

Problema (foto 3)

Le corsie preferenziali vengono spesso impropriamente occupate da motocicli ed autovetture; questo determina, specialmente in prossimità degli incroci, l'aumento dei conflitti potenziali e, quindi, del rischio di eventuali incidenti.

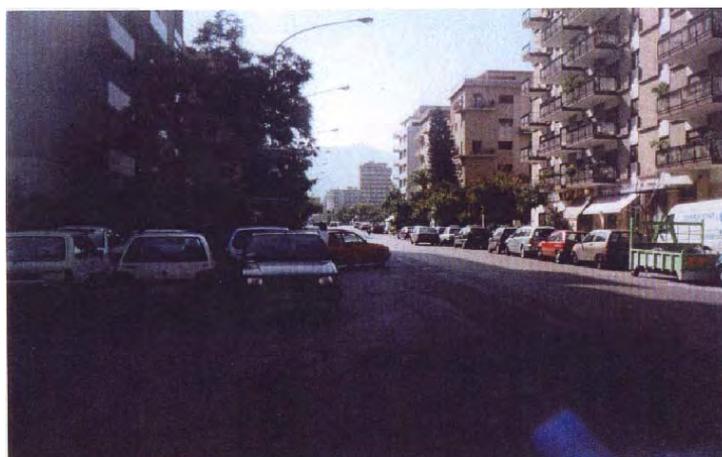
Foto 4

Gli strati superficiali della pavimentazione si presentano ammalorati; in alcuni tratti la pavimentazione è dissestata per la presenza di buche.

Dall'osservazione del comportamento degli utenti si è constatato che alcuni utenti (motociclisti e ciclisti) effettuano brusche variazioni di traiettoria con conseguenti problemi di equilibrio dinamico.

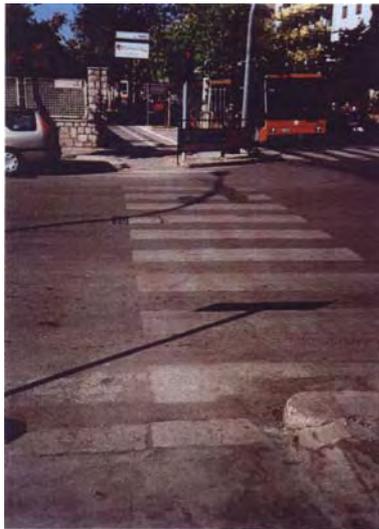
Foto 8

La presenza delle ringhiere a protezione dei pedoni rompe la continuità della traiettoria dei ciclisti che impegnano la pista ciclabile; in prossimità dell'intersezione, essi devono necessariamente cambiare direzione per effettuare l'attraversamento e possono entrare in conflitto con i pedoni.

Inoltre, gli scivoli non sono in asse né con le strisce pedonali, né con le piste ciclabili. Tutto questo rende difficoltoso l'attraversamento.

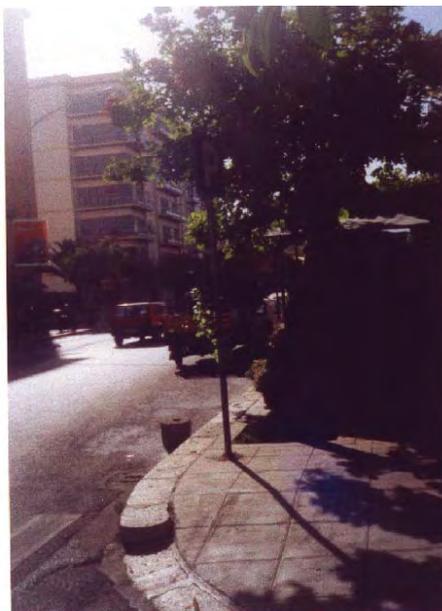
Foto 10

Problema (foto 10)

In corrispondenza dell'incrocio con via Sicilia, lungo viale Lazio sul lato destro è presente un chiosco che occupa l'intera larghezza del marciapiede. Questa circostanza, in uno con la sosta laterale, comporta:

- l'ostruzione già cennata della visibilità dei veicoli che si immettono in viale Lazio;
- l'impossibilità per i pedoni di transitare sul marciapiede e, quindi, ulteriori occasioni di conflitto con i veicoli che si immettono in viale Lazio;
- l'eccessiva deflessione delle manovre degli utenti che si immettono in viale Lazio, aggravata dall'inosservanza dell'obbligo di dare precedenza. Ne segue la necessità di effettuare manovre di recupero da parte dei veicoli che sopraggiungono su viale Lazio, che potenzialmente possono dar luogo a collisioni di una certa gravità.

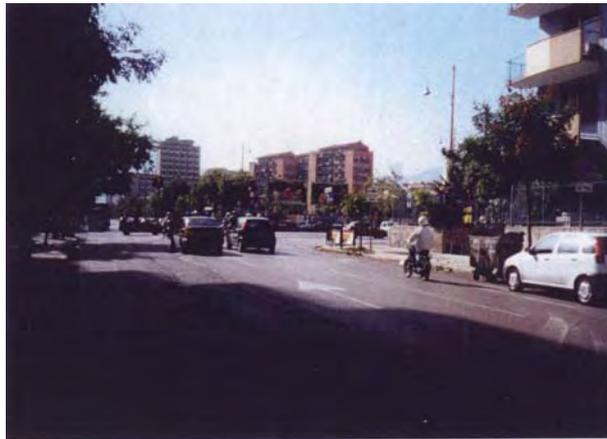
Foto 11

Problema (foto 11)

L'intersezione in esame è regolata da semaforo fisso a terra, che costituisce un ostacolo per gli utenti che impegnano l'incrocio. La posizione del semaforo, allineato lungo l'asse della carreggiata, obbliga gli utenti a decidere il cambiamento di traiettoria (a destra o a sinistra del semaforo) in un intervallo di tempo molto breve; ciò genera incertezza. Una volta superato il semaforo possono nascere potenziali conflitti tra gli utenti che riprendono la traiettoria iniziale e tra i mezzi pubblici che impegnano la corsia preferenziale ed i veicoli che, proseguendo a sinistra del semaforo, la invadono impropriamente.

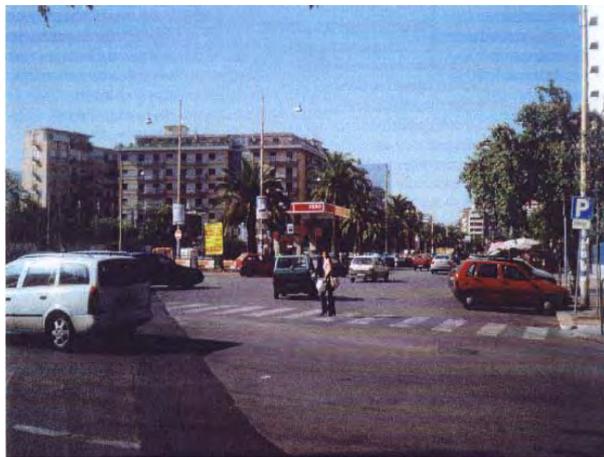
Foto 12

Lungo viale Campania è consentita la sosta sul lato destro della carreggiata anche in prossimità dell'incrocio; la svolta dei veicoli che da viale Lazio si immettono in viale Campania è continua, ma la presenza dei veicoli parcheggiati induce traiettorie di svolta ad ampio raggio. Possono, pertanto, nascere numerosi conflitti quando il semaforo segna il verde, poiché gli utenti diretti da viale Piemonte in viale Campania, per evitare il semaforo, si spostano sulla destra.

A ciò si aggiungono, ad aggravare la situazione, i veicoli che effettuano l'inversione di marcia attorno allo spartitraffico in via Campania, nonché la presenza dei veicoli che escono dal rifornimento di carburante ubicato più avanti.

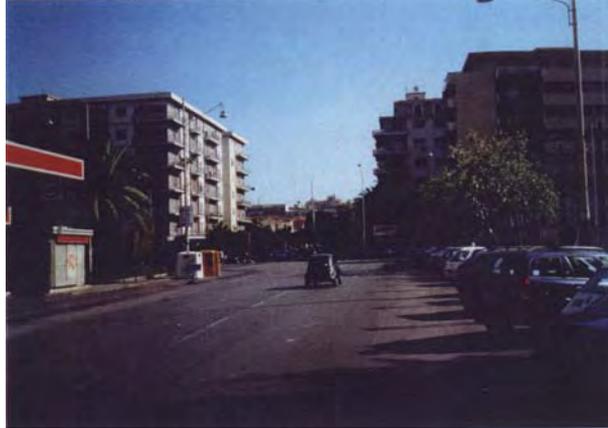
Foto 13

Problema (foto 13)

La carreggiata di viale Campania è molto larga ed il semaforo è molto decentrato rispetto ad essa; gli utenti spesso non si accorgono della presenza del semaforo ed effettuano immissioni irregolari in viale Lazio.

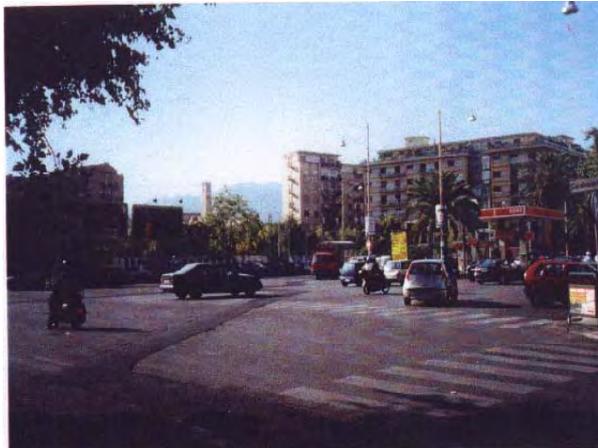
Foto 14

Problema (foto 14)

L'attraversamento pedonale di viale Campania è eccessivamente lungo ed i pedoni non hanno spesso tempo sufficiente per compiere l'attraversamento.

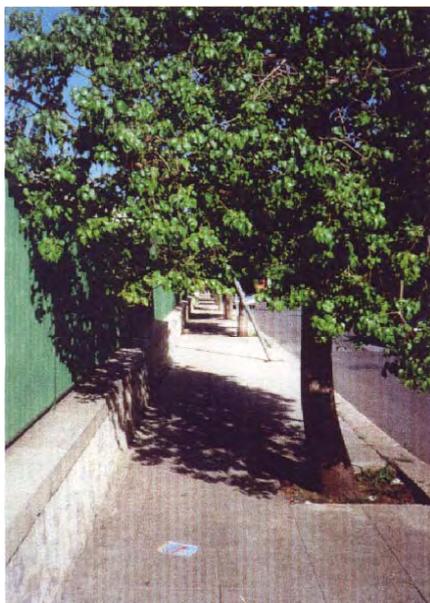
Foto 15

Tratto viale Campania - via E. Restivo
Problema (foto 15)

Lungo il marciapiede destro di viale Lazio, il passaggio è ostacolato dalle chiome degli alberi; i pedoni che intendono attraversare devono spostarsi sulla carreggiata.

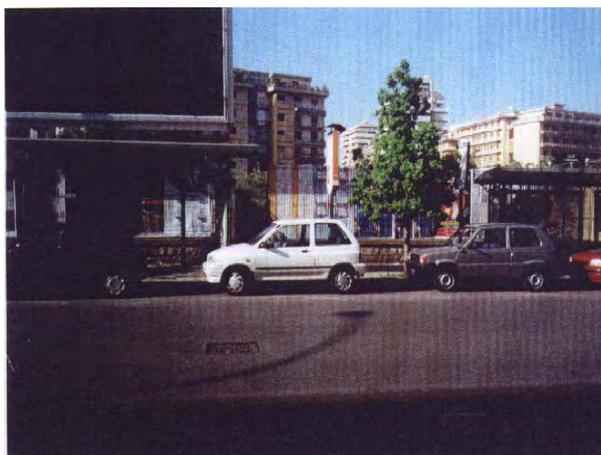
Foto 16

Problema (foto 16)

Sul lato destro della carreggiata è ammessa la sosta dei veicoli; le autovetture, però, sostano anche in presenza delle fermate di autobus ivi ubicate, impedendo la visibilità dei pedoni e l'accostamento degli autobus, i quali sono costretti ad occupare impropriamente, durante la fermata, la carreggiata destinata alle autovetture.

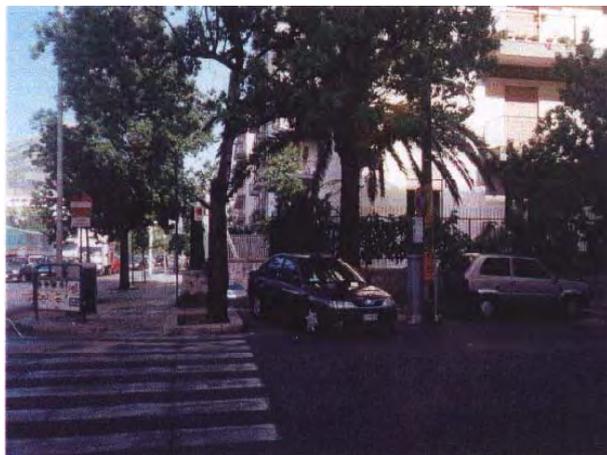
Foto 18

Problema (foto 18)

In via Sciuti, immediatamente dopo l'incrocio, è presente un accesso privato non segnalato; l'immissione e soprattutto l'uscita di veicoli da esso può rappresentare un serio pericolo sia per i veicoli che transitano lungo via G. Sciuti, sia per i pedoni che impegnano il marciapiede.

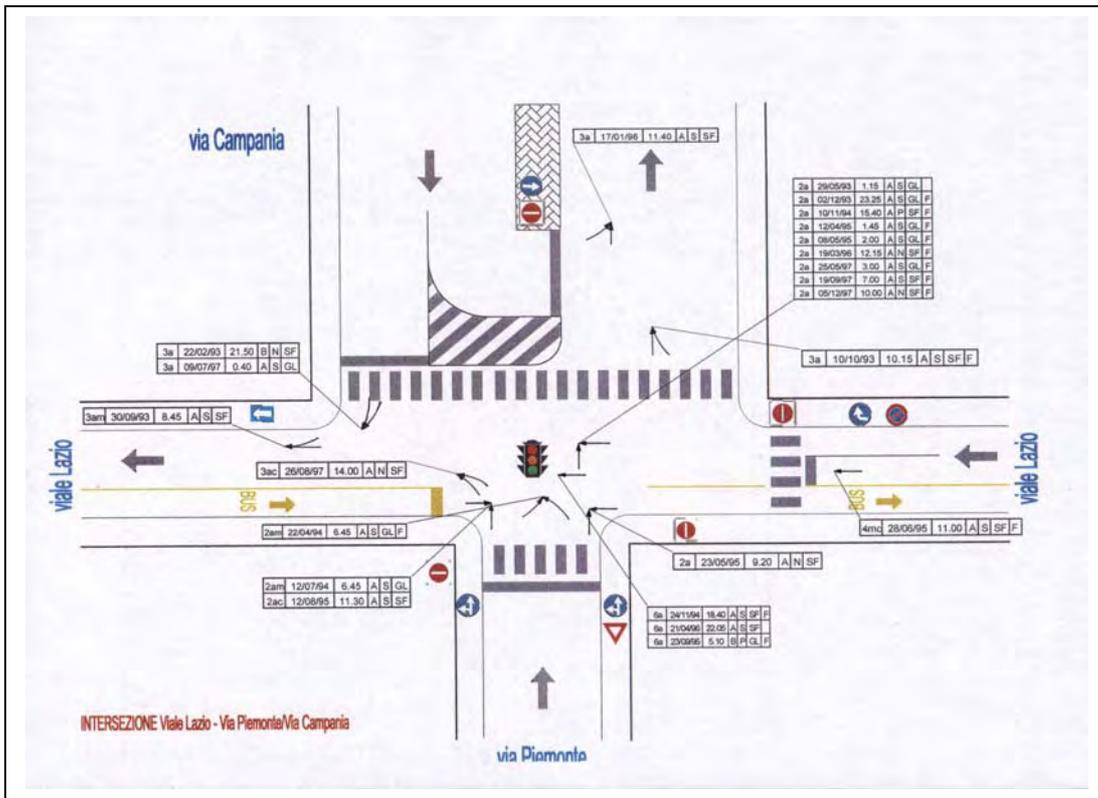
Figura 3 - Intersezione Lazio – Campania – Piemonte.

L'osservazione del diagramma di collisione rivela, inoltre, la presenza di una tipologia di incidente legata alla confluenza di più correnti su viale Lazio (urto laterale tra due veicoli che effettuano contemporaneamente la manovra di svolta) ed un numero non indifferente di incidenti contro ostacolo fisso (basamento del semaforo), a seguito di perdita di controllo del veicolo.
