**CRITERI E TECNICHE DI PROGETTAZIONE  
DELLE INFRASTRUTTURE VIARIE PER LA  
PREVENZIONE DEI DISSESTI E LA TUTELA  
DEL TERRITORIO.  
ALCUNE APPLICAZIONI ALLA RETE VIARIA  
DELLA SARDEGNA.**

**Francesca Maltinti**

**Francesco Ruggieri**

**Francesco Annunziata**

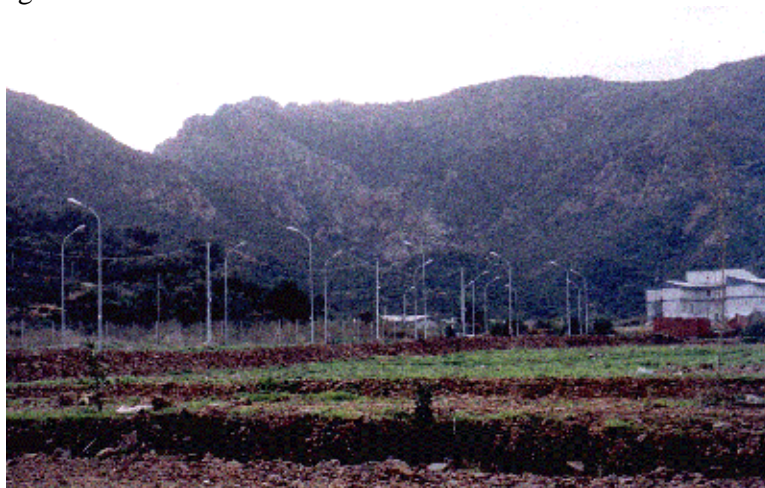
**Figura 15 - Bacino imbrifero del Comune di Capoterra**

La figura 15 mostra i rilievi che circondano il centro abitato di Capoterra: essi costituiscono un bacino imbrifero la cui linea di compluvio corrisponde con la strada comunale realizzata in prossimità del cimitero. Gli effetti di tale scelta sono visibili nell'immagine seguente: l'acqua proveniente dalle montagne si è convogliata sulla strada, seguendo il suo naturale percorso, ed è poi penetrata negli strati più profondi della sovrastruttura, probabilmente a causa della discontinuità rappresentata dal tombino e da un sistema di drenaggio inesistente. L'acqua incanalatasi nello strato di fondazione è entrata in sovrappressione determinando un rigonfiamento della infrastruttura e il suo successivo cedimento. Inoltre la pressione dell'acqua ha portato in superficie il materiale lapideo di diversa pezzatura dallo strato più profondo della fondazione determinando piccoli rilievi e rigonfiamenti.

l'assenza delle cunette ha determinato l'infiltrazione dell'acqua al di sotto della pavimentazione con le conseguenze visibili.
